耐震性が必要とされる施設(案)

(基本的には、人が集まる部屋は全て必要と思われます。)

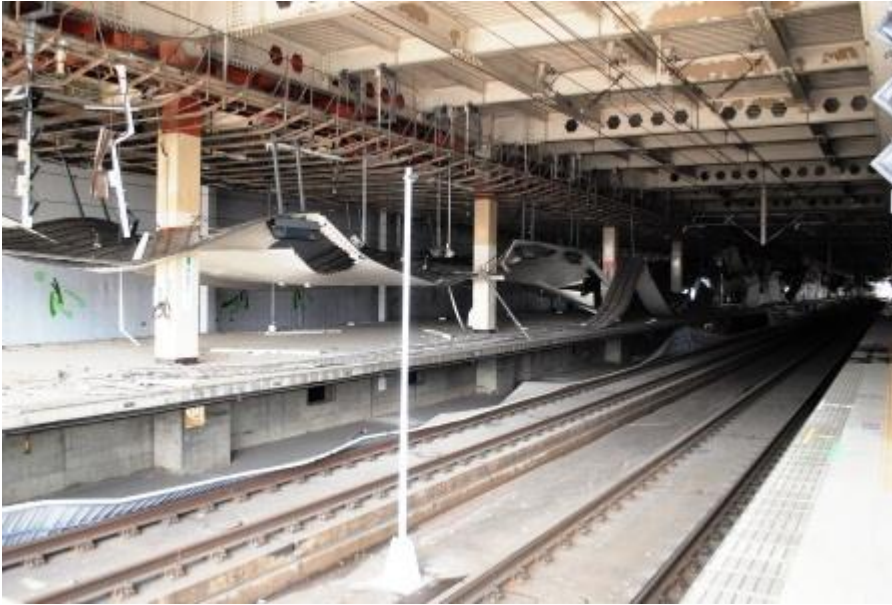
※今回の3.11東日本大震災による仙台駅(幹線駅)被害状況

不特定多数の方が、通行または滞留するホーム上天井が、地震により大規模に脱落した状況。天井の下地材構成は、JIS規格品による構成となっていたが、耐震対策は明確ではなかった。

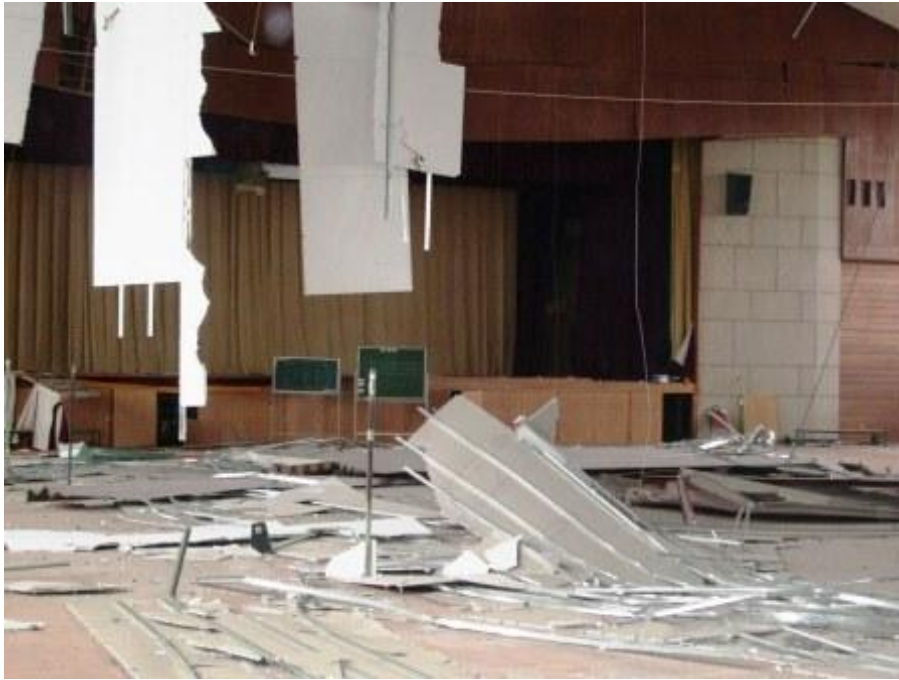
※今回の3.11東日本大震災による学校体育館の被害状況

不特定多数の方が、有事の際に避難・滞留する体育館の天井が、地震により大規模に脱落した状況。
天井の下地材構成は、JIS規格品による構成となっていたが、耐震対策は明確ではなかった。

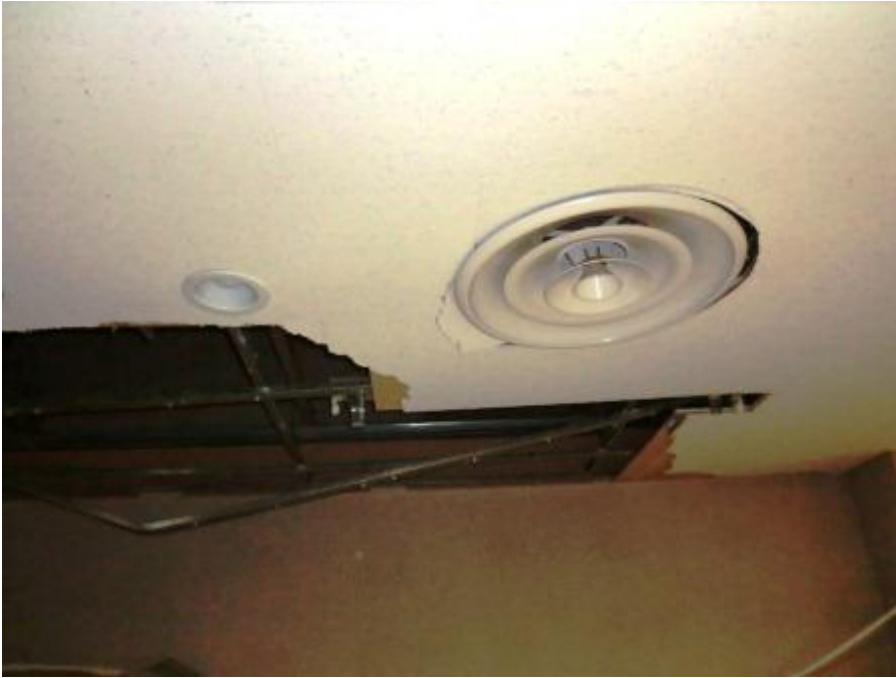
※今回の3.11東日本大震災による庁舎の被害状況

不特定多数の方が、有事の際に避難・滞留、また災害対策本部となる庁舎天井が、地震により大規模に脱落した状況。天井の下地材構成は、JIS規格品による構成となっていたが、耐震対策は明確ではなかった。
